De Westerkerk in Goes (deel II)

F.G.C. Rothuizen

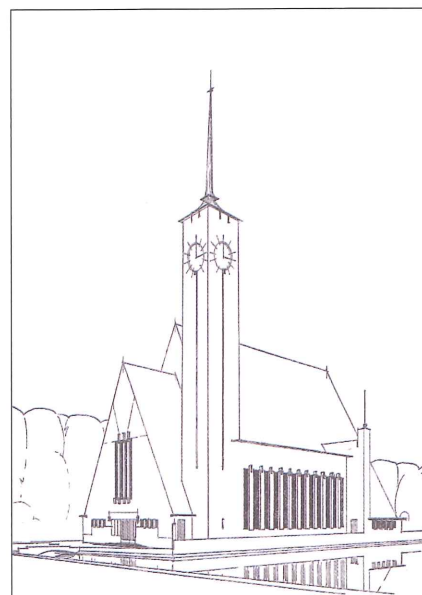
Tekening 2. Perspectief van de kerk.

De kerk krijgt een duidelijke entree aan de Westwal, de toren is nu veel slanker, de dakkapellen zijn verdwenen evenals de lage muurtjes en er is nog slechts 1 aanbouw aan de achterzijde. De woningen voor de predikant en de koster staan los en krijgen ieder een eigen plaats, in de compositie is dit een duidelijke vooruitgang. Het gehele complex krijgt een eigentijdse uitstraling met als bindende elementen de forse rode steile daken en de gele baksteen. Het definitieve ontwerp omvat het kerkgebouw, de pastorie, de kosterwoning en een fietsenberging alles gesitueerd op het Ravelijn de Grenadier op de hoek van de Westvest. De entree van de kerk is gelegen aan de Westvest en wordt geaccentueerd door een slanke toren waarvan de koperen spits zich op 37,5 meter boven het maaiveld bevindt. De to-

ren lijkt een beetje op die van het PZEM kantoor in Middelburg, een gebouw dat Arend Rothuizen in 1938 ontwierp.

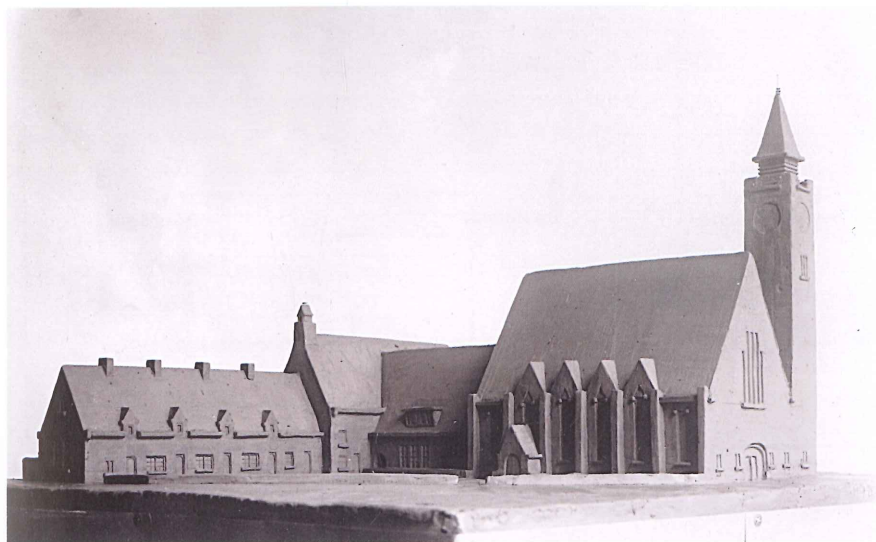
Foto 3. Foto van een kleimodel.

Schetsen en voorontwerpen zijn jammer genoeg niet teruggevonden want het is altijd interessant om iets te weten over het verloop van het ontwerpproces. Wel zijn er foto's opgedoken uit een vroeg ontwerp stadium (vermoedelijk uit het najaar van 1928) van een maquette die gemaakt was van klei (foto 3). Een aantal zaken die later in het definitieve ontwerp zullen terugkomen zijn al wel herkenbaar zoals de situering, de vorm en de compositie van de bouwvolumes en de geveldetails. Aan de achterzijde van de kerkzaal is een lage aanbouw en haaks daarop een wat hoger bijgebouw dat is verlengd met een laag blok waarin, zoals het lijkt, een viertal kleine woningen zijn opgenomen. Het complex oogt niet echt modern. De tamelijk lompe toren is op een merkwaardige manier met de voorgevel van de kerk verbonden. De dakkapellen boven de ramen en de uitgebouwde entrees doen

denken aan een middeleeuwse dorpskerk wat nog versterkt wordt door de lage muurtjes rondom het complex. De woningen voor de koster en de predikant ontbreken nog, mogelijk stamt de maquette uit een periode dat er nog beslist moest worden of deze woningen ook in de nieuwbouwplannen zouden worden meegenomen. Onduidelijk is voor wie de vier kleine woningen bedoeld waren, ze lijken een beetje op hofjeswoningen waar alleenstaanden in werden ondergebracht. In de laatste maanden van 1928 moet er hard gesleuteld zijn aan het ontwerp want het definitieve ontwerp dat op 29 januari 1929 aan de kerkenraad ter goedkeuring werd aangeboden, toont een veel evenwichtiger complex.

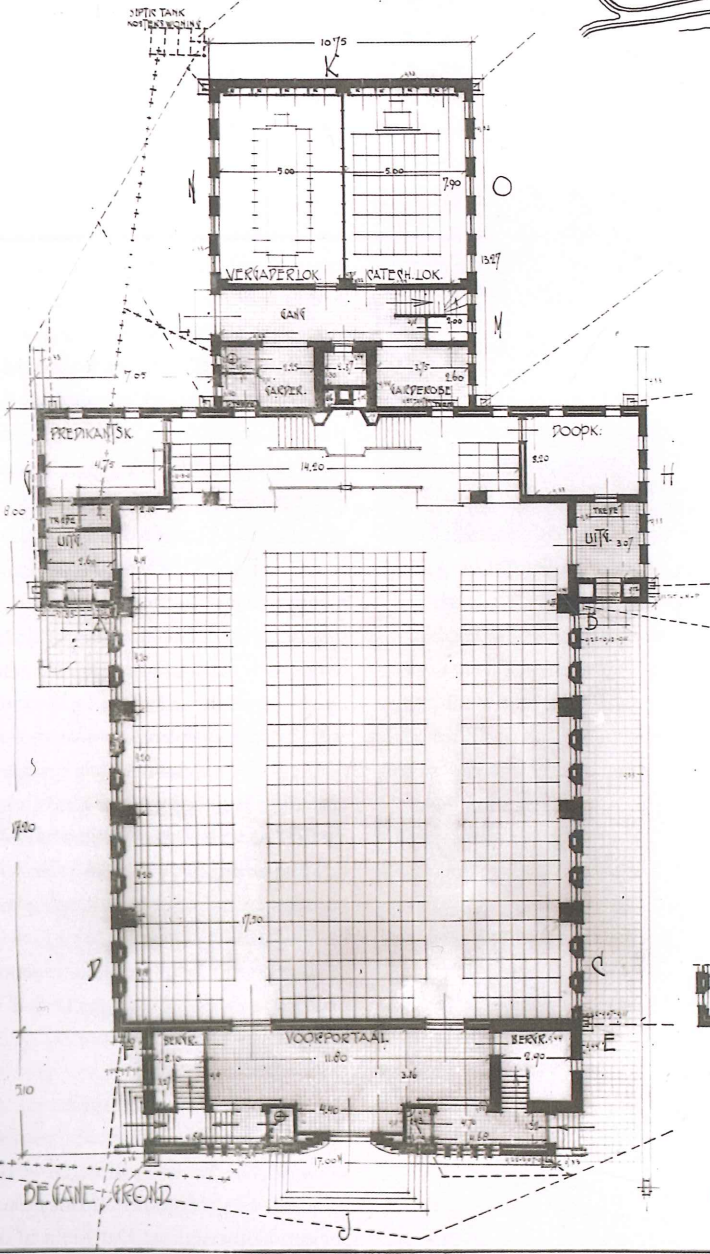
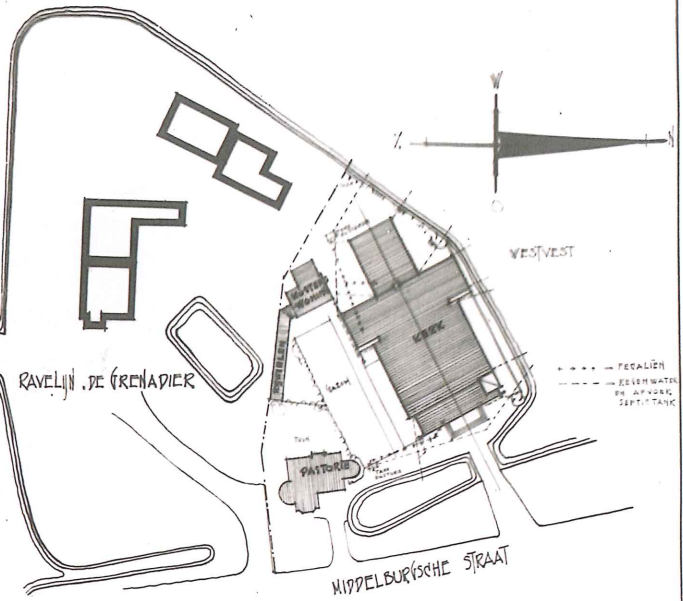
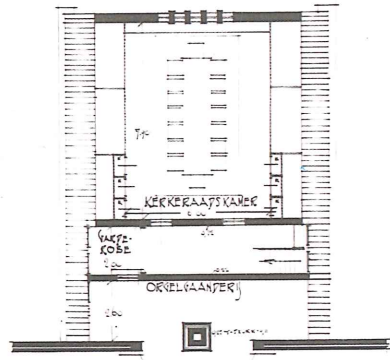
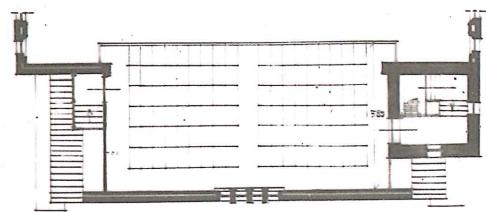
Tekening 3. De bestektekning van de begane grond.

REFORMEERDE KERK TE GOES PLATTEGR.

SITUATIE 1:500

VERDIEPING ACHTERBOUW

KELDER

tekeningen gemaakt waarvan 2 voor de pastorie en 1 voor de kosterswoning. Op de tekeningen zijn de plattegronden, de gevels en de doorsneden aangegeven met hier en daar ter verduidelijking wat details. Ook de tekening met de situering op het Ravelijn de Grenadier ontbrak niet. In het bestek, een bescheiden boekje van 5 juli 1929, werd een groot aantal zaken voorgeschreven waaraan de aannemer moest voldoen. Vanzelfsprekend de bouwmaterialen, zoals de vorm en de kleur van de metselsteen, maar ook het toe te passen metselverband (hoe liggen de metselstenen ten opzichte van elkaar) en de diepte van het voegwerk. Merkwaardig detail: in het bestek wordt aan de aannemers gevraagd om bij de inschrijving een meerprijs op te geven voor het

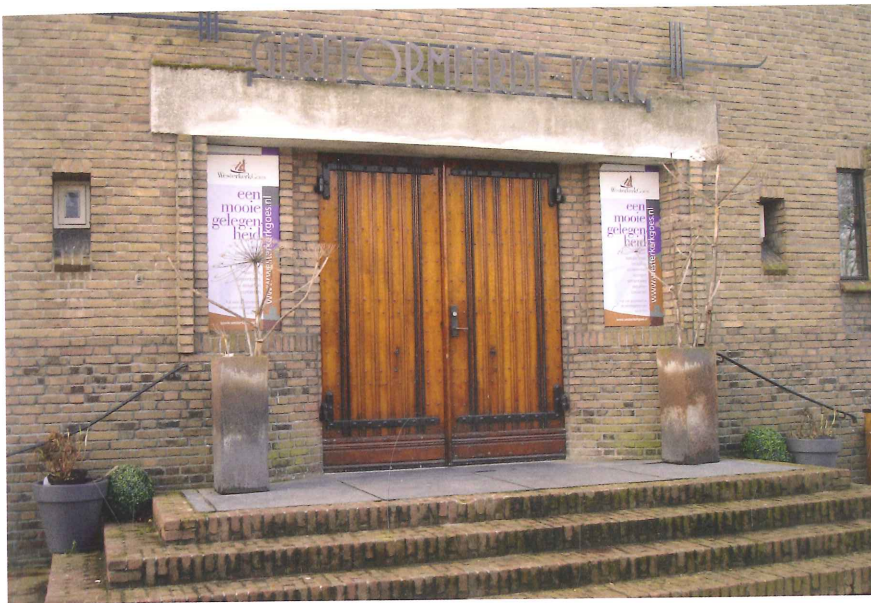
Foto 4. Hoofdentree.

De situering op het betrekkelijk kleine terrein is uitstekend. Komend uit de richting Middelburg heeft men een mooi uitzicht op de kerk, de gevels weerspiegelen in het water van de vest. Er zouden plannen zijn geweest om de zijgevel rechtstreeks uit het water op te trekken maar zeer waarschijnlijk werd dat te duur (tekening 2). Tegen de achterzijde van de kerkzaal is een aanbouw die uit een begane grond en een verdieping bestaat. Hier zijn de vergaderruimten voor de kerkenraad en de catechesatie, de orgelgaanderij, garderoberuimten en een kluis (tekening 3). Het metselwerk is gelijk aan dat van het interieur en gemetseld in het Vlaams verband met terugliggende voegen. Op veel plaatsen worden grote of kleine accenten gelegd zoals rond raam- en deuropeningen, soms terugliggend dan weer uitstekend (foto's 4, 5, en 6).

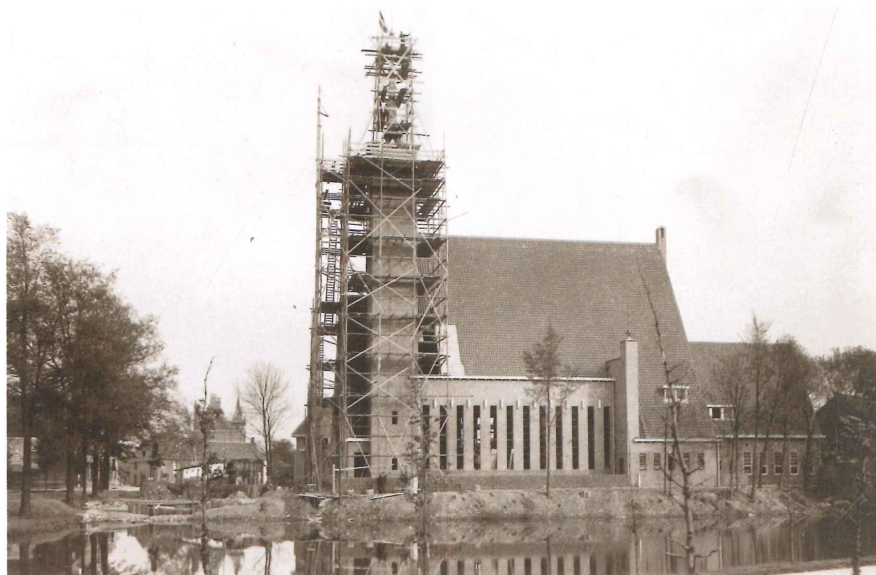
Foto 9. Het hoogste punt is bereikt.

van januari had men last van veel sterke wind en dat was voor de werklieden die de ijzeren onderdelen van de kap moesten monteren gevaarlijk werk. In het voorjaar van 1930 werd het hoogste punt bereikt (foto 9). In april van 1930 liet een metselaar zich omhoog hijsen met de bouwlift. Toen hij bijna op 14 m. hoogte was gekomen viel hij van de lift met als gevolg dat zijn been door de val werd versplinterd en geamputeerd moest worden, de metselaar overleefde de val wel. Zaken die buiten het bestek waren gehouden moesten nog geregeld worden.

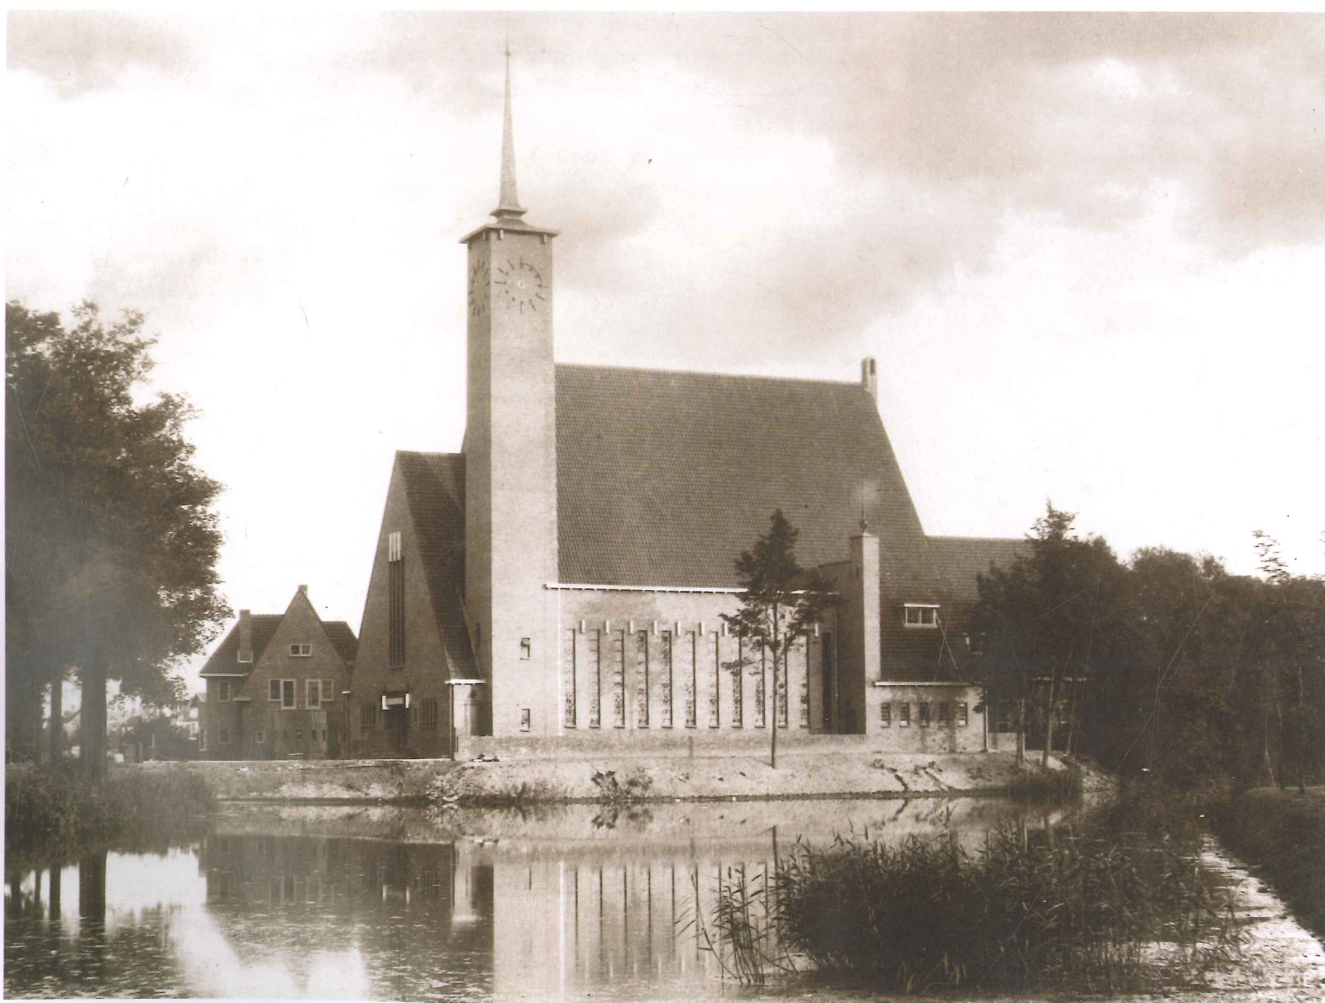
Foto 10. De net gereedgekomen kerk in de zomer van 1930.

(foto 10 werd gemaakt van de net gereedgekomen kerk).
